Soluciones basadas en la Naturaleza como estrategia de adaptación costera al cambio climático en playas del Río de la Plata. Caso de estudio: San Francisco - Maldonado, Uruguay

Nature-based Solutions as a strategy for coastal adaptation to climate change at Río de la Plata beaches. Case of study: San Francisco -Maldonado, Uruguay

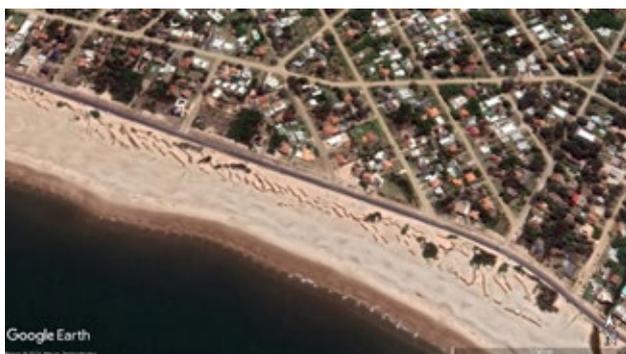
A medida que se avanza desde Oeste a Este con el reingreso de la arena a la costa, se complementa la acción, mediante la instalación de cercas captoras de arena, que fueron realizadas manualmente, con ramas de podas entrelazadas, que se colocan en forma horizontal sobre el sustrato al que se fijan mediante ramas colocadas en sentido vertical (Figura 2. Cercas captoras de arena).

Figura 2. Cercas captoras de arena.

Luego de un año de la implementación de las acciones, se registró la presencia de 86 cercas captoras de arena, situadas principalmente en las ollas de deflación y cerrando corredores de viento, con orientación que favorece la retención de arena en función de los vientos predominantes, que son de Sureste a Noroeste. La longitud de las cercas captoras, es variable desde 4,30 m a 45,00 m dependiendo de la morfología del espacio en el que se quiere controlar la erosión eólica, esto es, dependiendo del tamaño de las ollas de deflación o del tamaño de los corredores de viento identificados -principalmente asociados a trillos peatonales de ingreso a la playa-. En total se registraron 1195,00m de cercas captoras de arena instaladas, de los cuales más del 75% de las cercas miden menos de 20,00m de longitud (Figura 3. Histograma de frecuencia de longitudes de cercas captoras) presentando una altura entre 1,00m y 1,50m de altura.

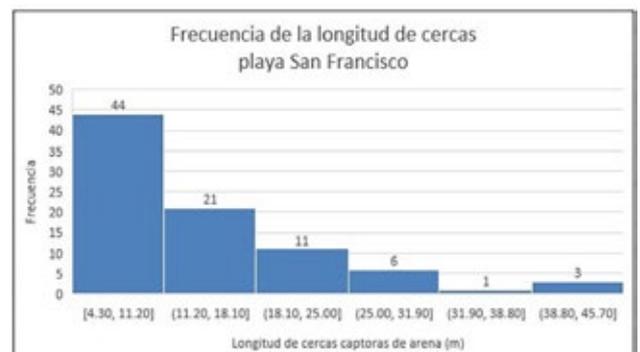
Cuando se analizan los volúmenes de arena por clase de longitud de cerca captora, se observa que para cercas menores a 10,00 m la mediana es de 14,00m³, con mayor cantidad de valores por encima del tercer cuartil que por debajo del primero y con retención de dos cercas captoras que se pueden considerar outlier con más de 50m³ (Figura 4. Arena retenida por cercas captoras de hasta 10m de longitud). Para cercas con longitudes entre 10,00m y 20,00m la mediana se ubica en 28,00m³, también hay dos cercas captoras que pueden considerar outlier en este caso, con más de 80,00m³ de arena retenida (Figura 5. Arena retenida por cercas captoras de entre 10m y 20m de longitud).

Figura 3. Histograma de frecuencia de longitudes de cercas captoras

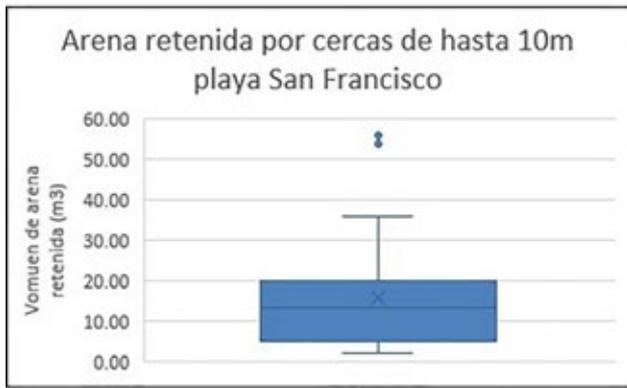
Figura 4. Arena retenida por cercas captoras de hasta 10 m. de longitud.

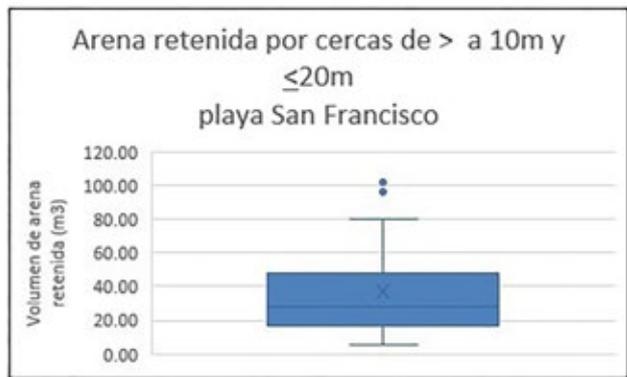
Figura 5. Arena retenida por cercas captoras de entre 10 m. y 20 m. de longitud.

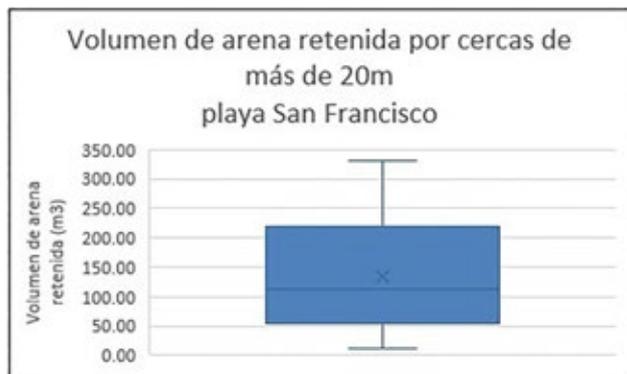
Figura 6. Arena retenida por cercas captoras de más de 20 m. de longitud.

Finalmente, las cercas con longitud superior a 20,00m tienen una mediana de 110,00m³ y un amplio rango intercuartil que va desde los 50,00m³ a 210,00m³ de arena retenida (Figura 6. Arena retenida por cercas captoras de más de 20m de longitud). El volumen total de arena retenido en la base de las cercas captoras asciende a 2300m³, volumen un orden de magnitud menor que el calculado en base a los perfiles de playa.

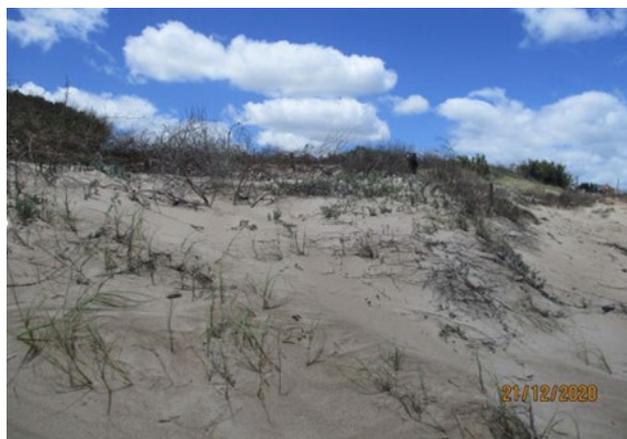
Figura 7. Arena retenida por cerca captora con revegetación natural.

3. Mejora de la integridad ecológica.	En la medida que se estabilizan las dunas, generan oportunidades para la revegetación natural (Figura 7).	Si
4. Viabilidad económica en el largo plazo.	La inversión mayor fue la inicial, el mantenimiento resulta en un costo menor, y aporta beneficios de forma que se aseguran su sostenibilidad económica.	Si
